# Fiche produit Millet-Culinor

## Barrière bois Bardenas avec poteaux décor tête Estaing

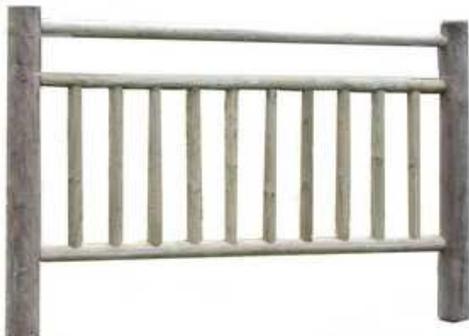
Barrière bois Estaing

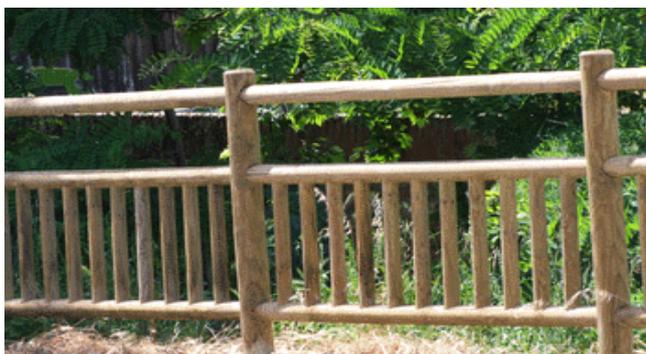
Barrière bois Estaing en linéaire

Barrière de voirie en bois avec poteaux ronds. Usage idéal en bord de mer, site préservé etc...  
Utilisable en barrière seule avec 2 poteaux, ou en linéaire à l'infini avec 1 poteau sur les barrières suivantes.

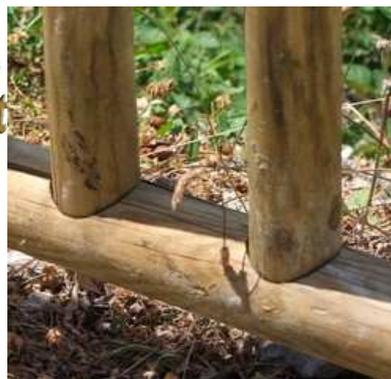
Détail emboitement des barreaux
